Etat d'avancement et calendrier prévisionnel du projet Port Horizon 2025

**Présentation de travaux encadrés par
Philippe Refait, notamment sur les
mécanismes impliqués dans la protection
cathodique des aciers au carbone en zone de
marnage**

Cathodic protection of carbon steel in the tidal zone: Involved mechanisms

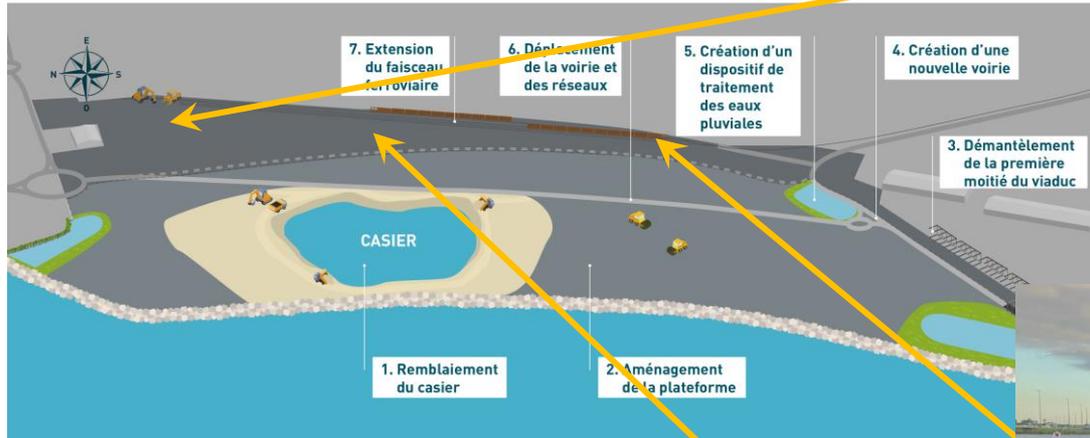
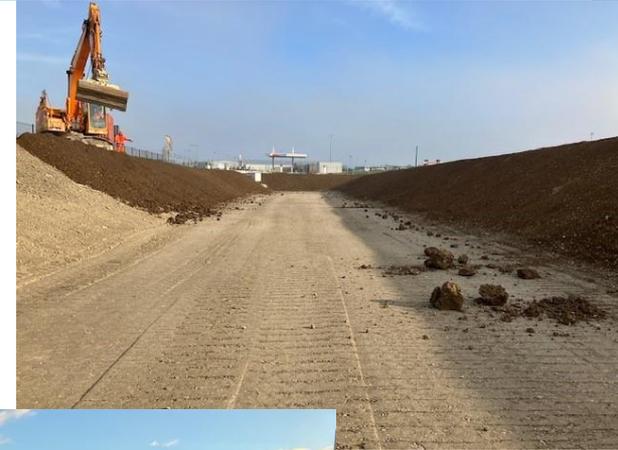
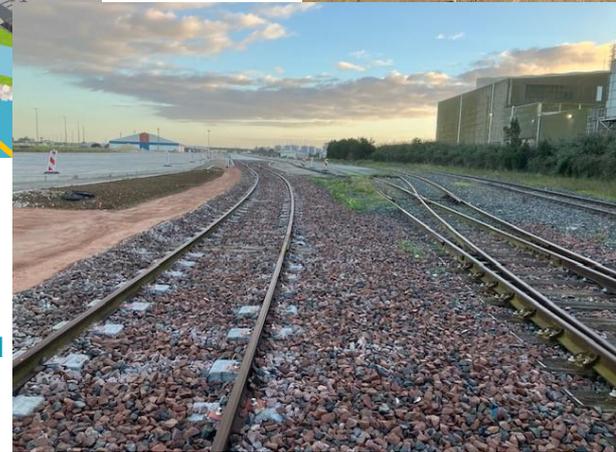
PLATEFORME DE LA REPENTIE

- Travaux en cours. Livraison fin décembre 2024.
- Réduction des impacts de l'activité portuaire
- Bassin de décantation : valeur ajoutée par rapport au projet initial
- Report modal
- Economie circulaire avec réutilisation des marnocalcaires et produits de démolition des blockhaus et dalle du H15
- Nettoyage et valorisation d'une zone en friche (enlèvement déchets dont UXO, éradication des EEE)

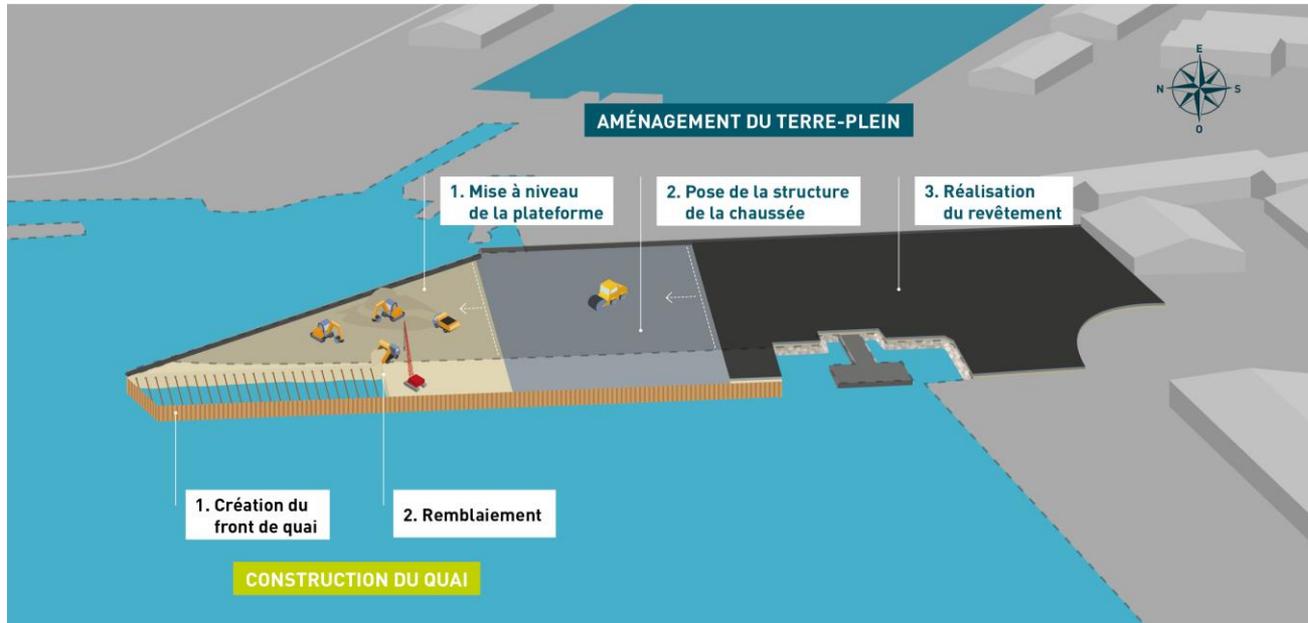
TERMINAL DE CHEF DE BAIE 4

- Réunion de lancement du marché: le 21 octobre 2024
- MR5: Réduction des incidences des lixiviats du massif de déchets de Chef-de-Baie 4 sur le milieu marin
- MR10: Réduction des incidences des anodes galvaniques sur le milieu marin
- MR11: Réduction des incidences du bruit sous-marin sur les mammifères marins, tortues et poissons
- MA8: Accompagnement pour la connaissance du bruit aérien lié aux travaux

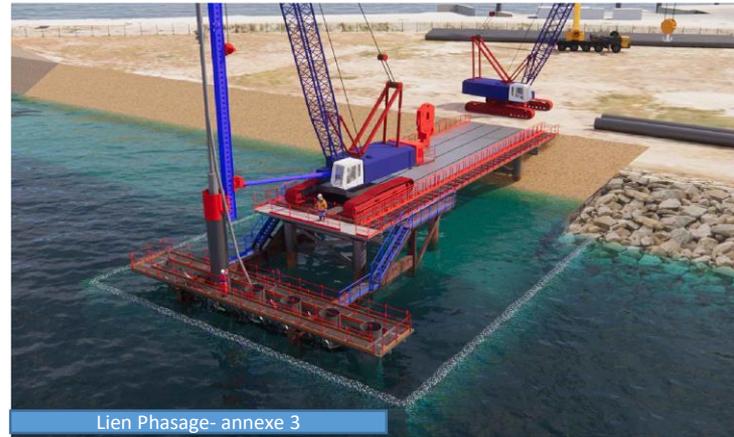
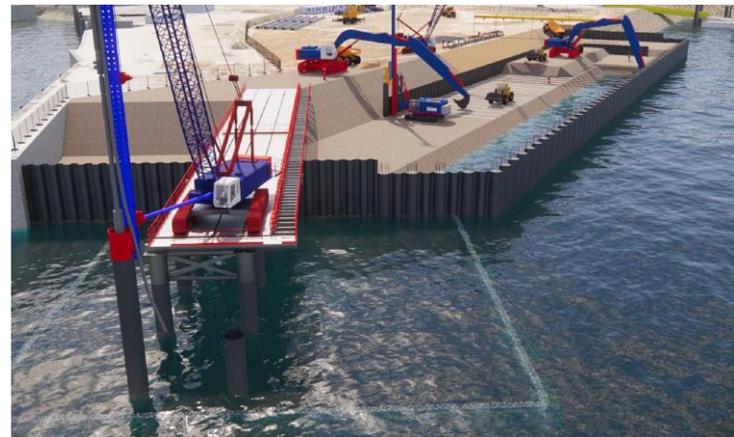
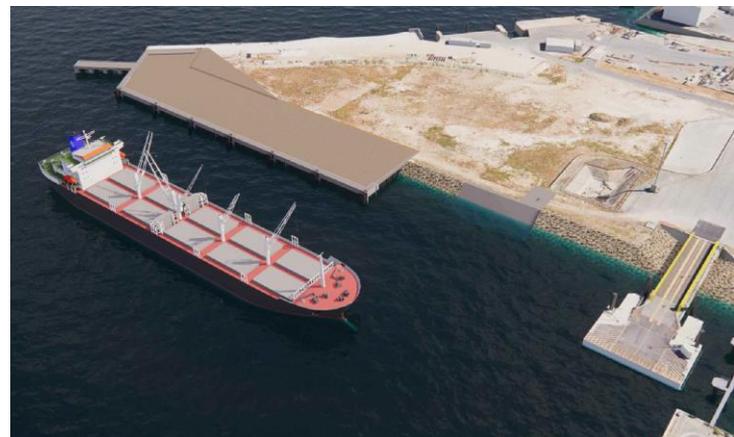
- Afin de limiter les interactions avec l'activité portuaire sur l'eau, réalisation de l'ensemble des travaux par voie terrestre, c'est à dire à partir d'estacades.
- Usage d'une grue avec mat Symmetrix et vibrofonçage des pieux.
- Phase de préparation entre novembre 2024 et mi-janvier 2025
- Reconnaissance pyrotechnique de mi-janvier à mi-mars 2025
- Démarrage des travaux mi-mars 2025
- Livraison du quai en juin 2026

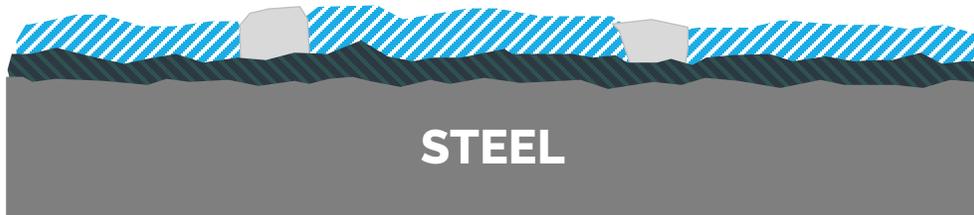
Magnetite + FeS + Pyroaurite
 Brucite Aragonite

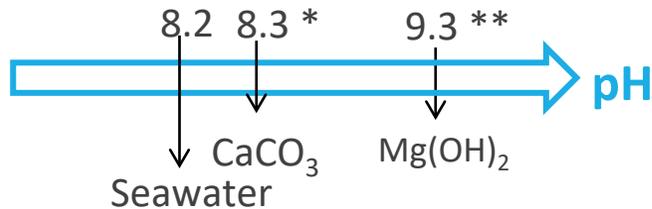
Cathodic Protection

Interfacial pH increased

Brucite precipitation

Calcareous deposit

Aragonite precipitation

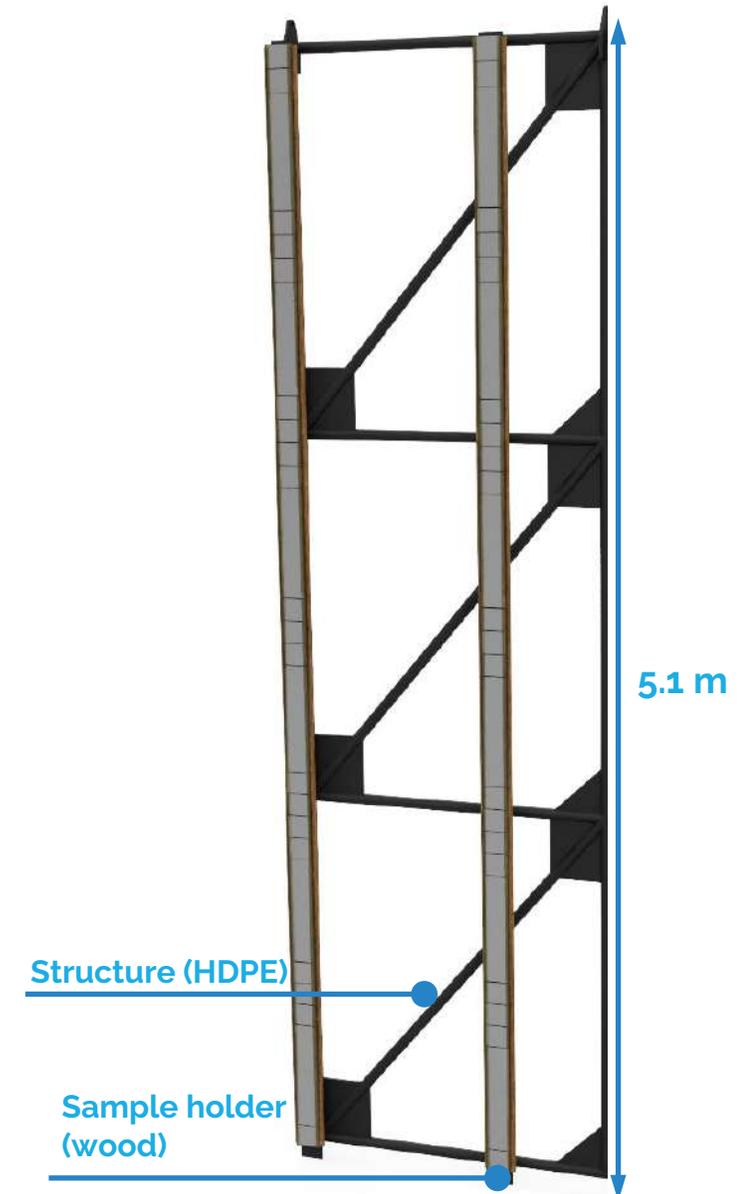
- Geometrical continuity is ensured to allow residual seawater film formation all along the 5,1 m of the structure

- Geometrical continuity is ensured to allow residual seawater film formation all along the 5,1 m of the structure
- CP achieved via the coupling of all coupons to a Al-Zn-In galvanic anode ($E = -1100 \text{ mV vs Ag/AgCl/sw}$)
- Coupons are made of carbon steel (EN 10248-1 provided by Arcelor Mittal) have been exposed for **33 months** in La Rochelle Atlantic port **facing north** (rarely facing sun → drying disfavoured)

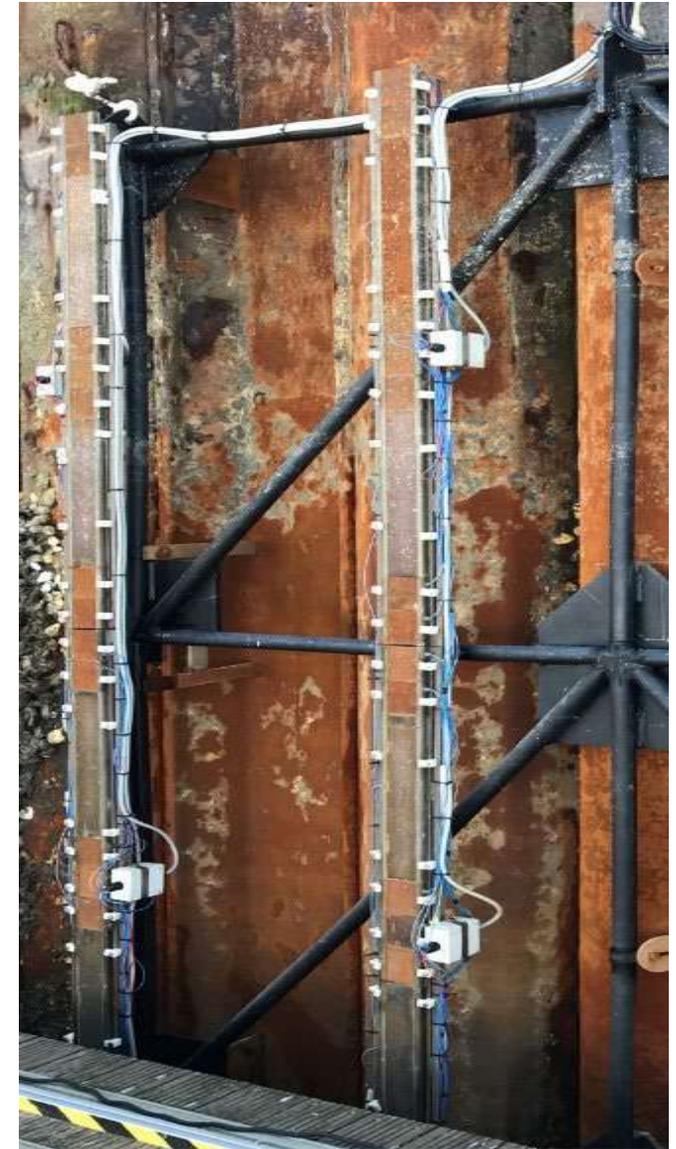
Samples surfaces have been scrubbed to collect the whole mineral layer

Analysis of the products have been carried out by X-ray diffraction (XRD) and μ -Raman spectroscopy (μ -RS)

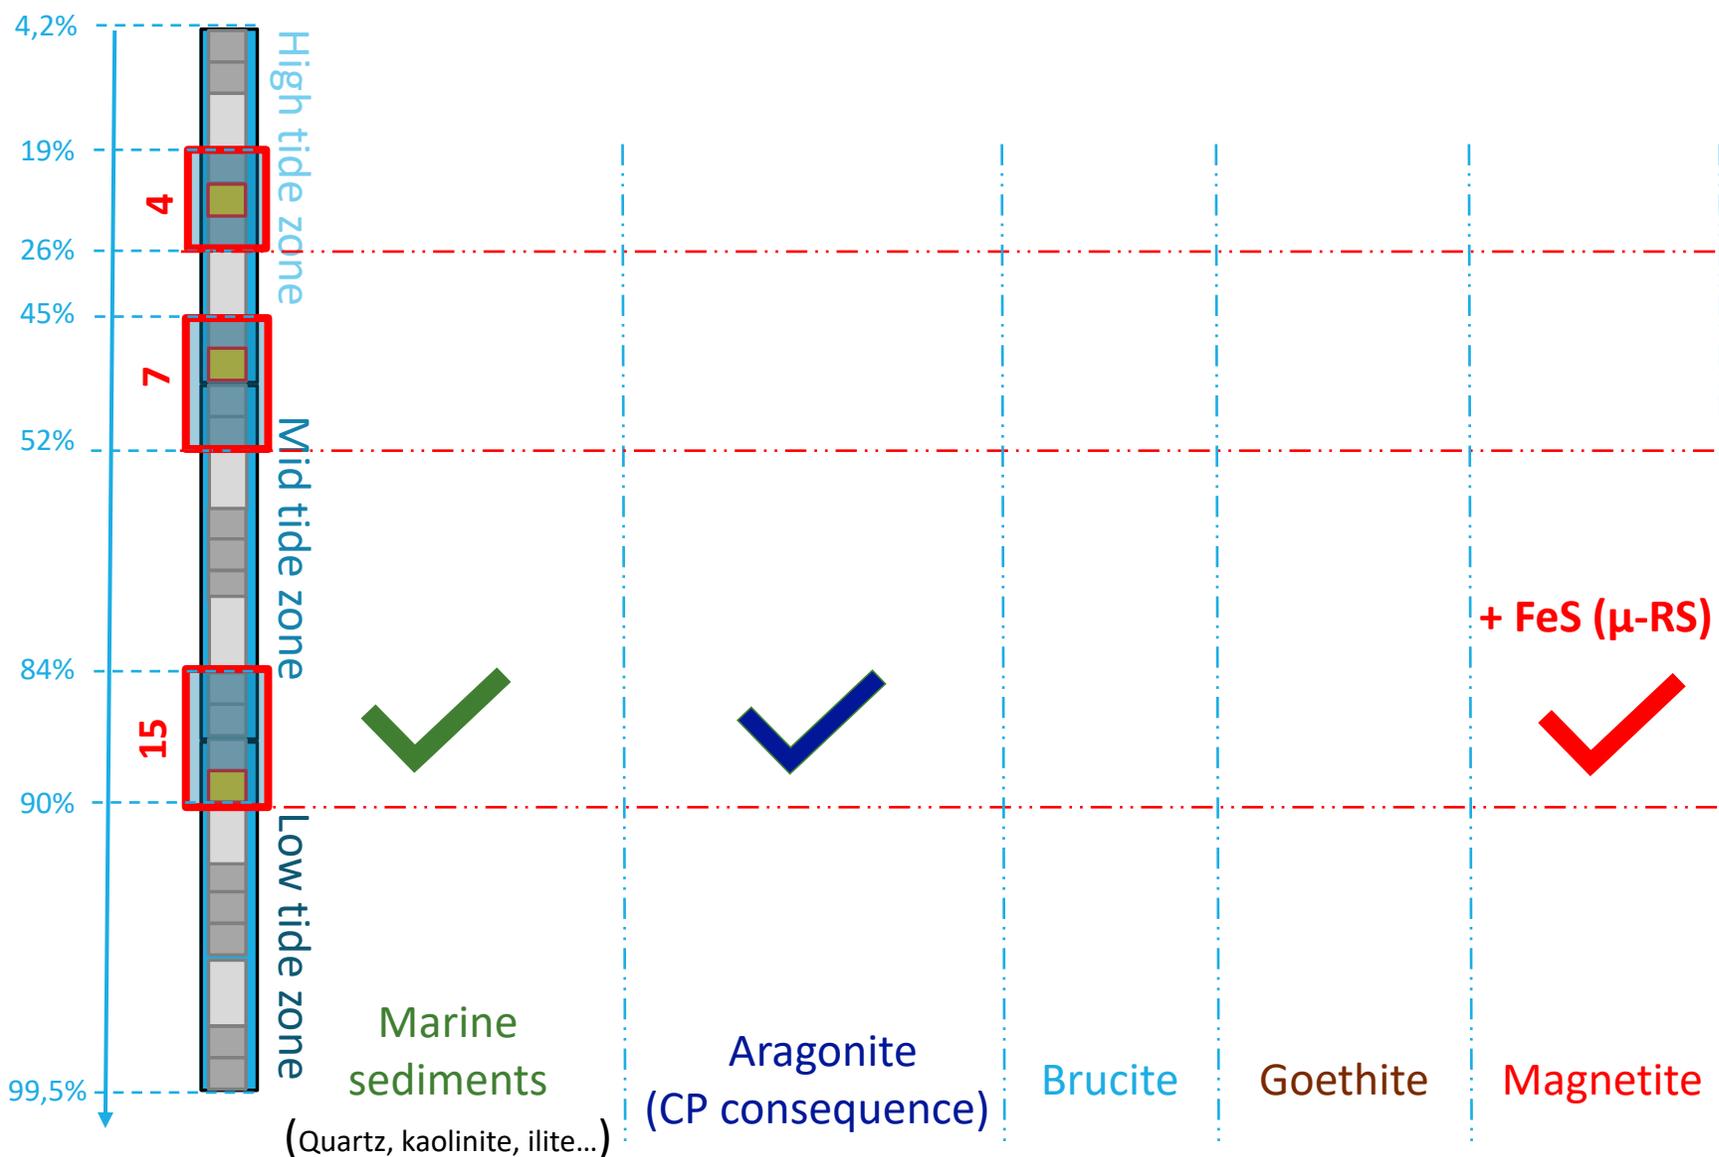
Immersion rate

Magnetite and FeS = residual corrosion.

Visual observation : inner black corrosion layer

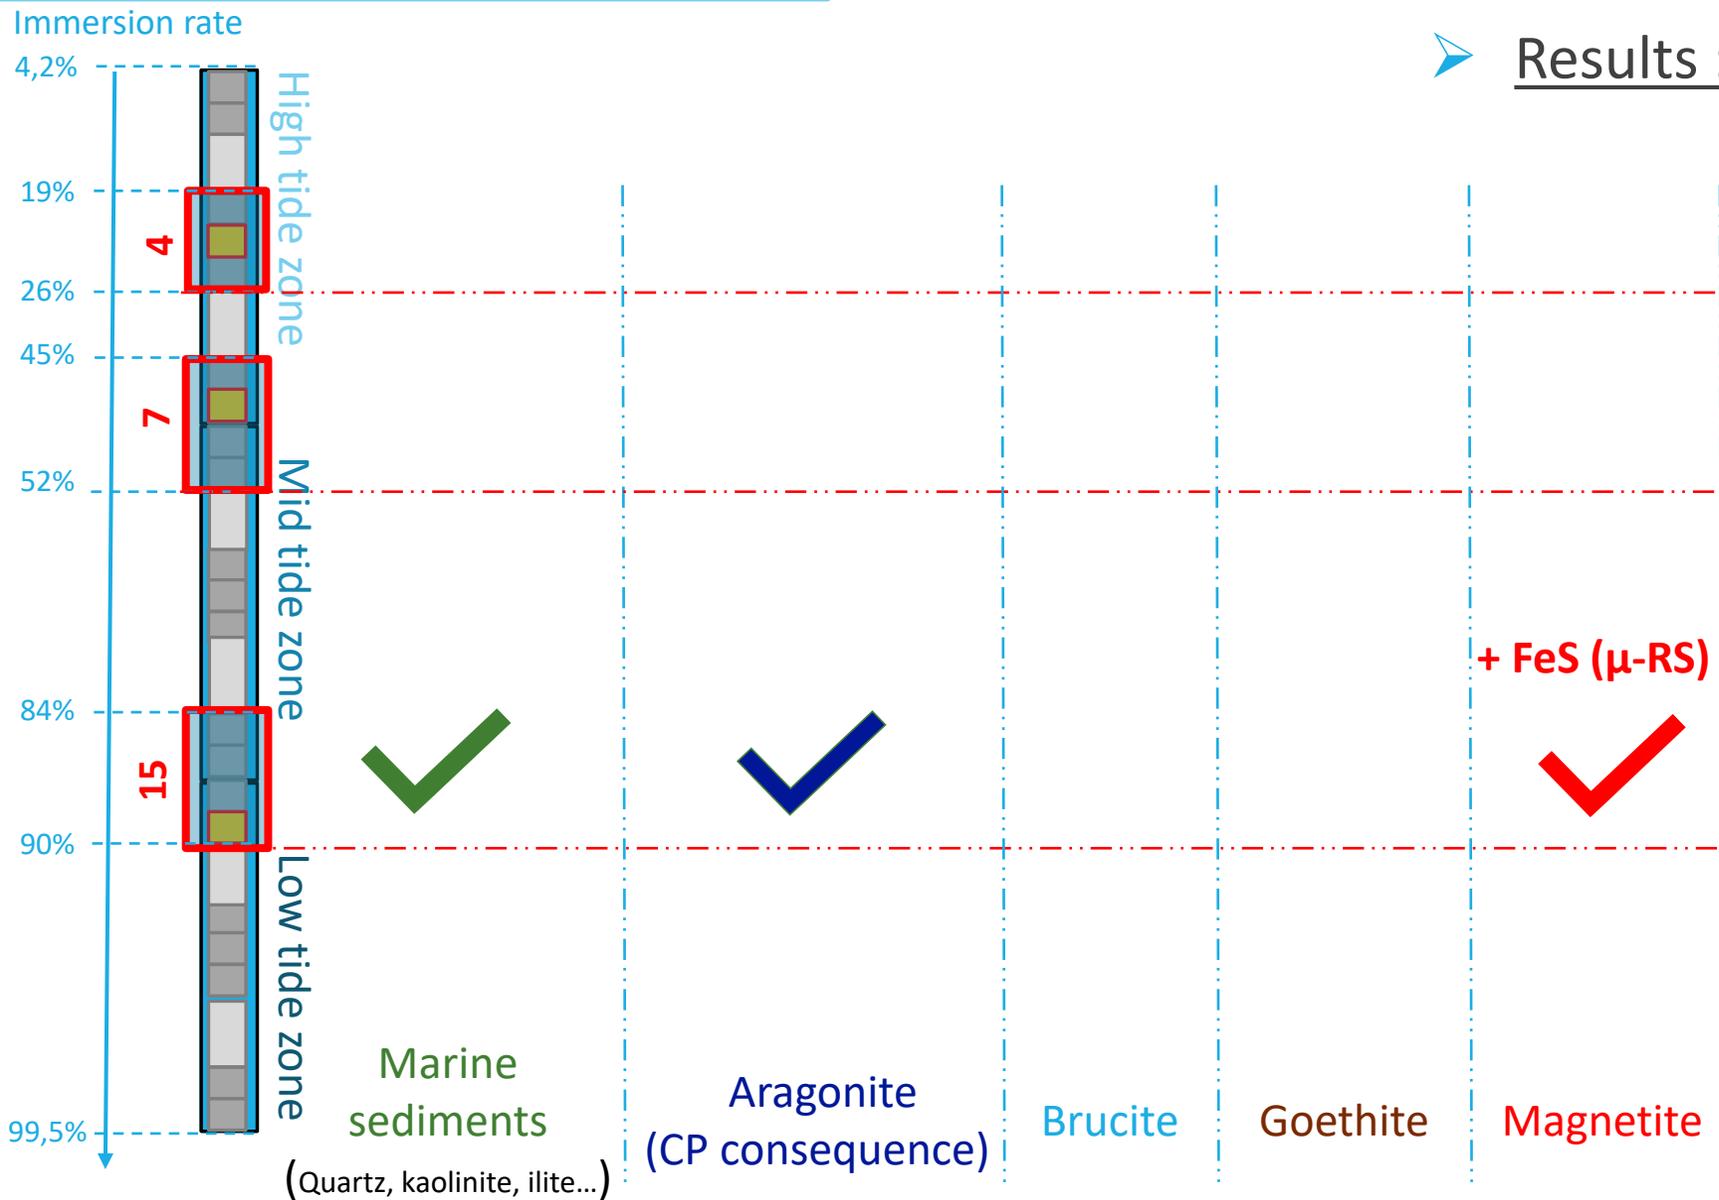
Results : Evolution of the mineral layer

Then, the sample presents features typical of an efficient CP in constant immersion

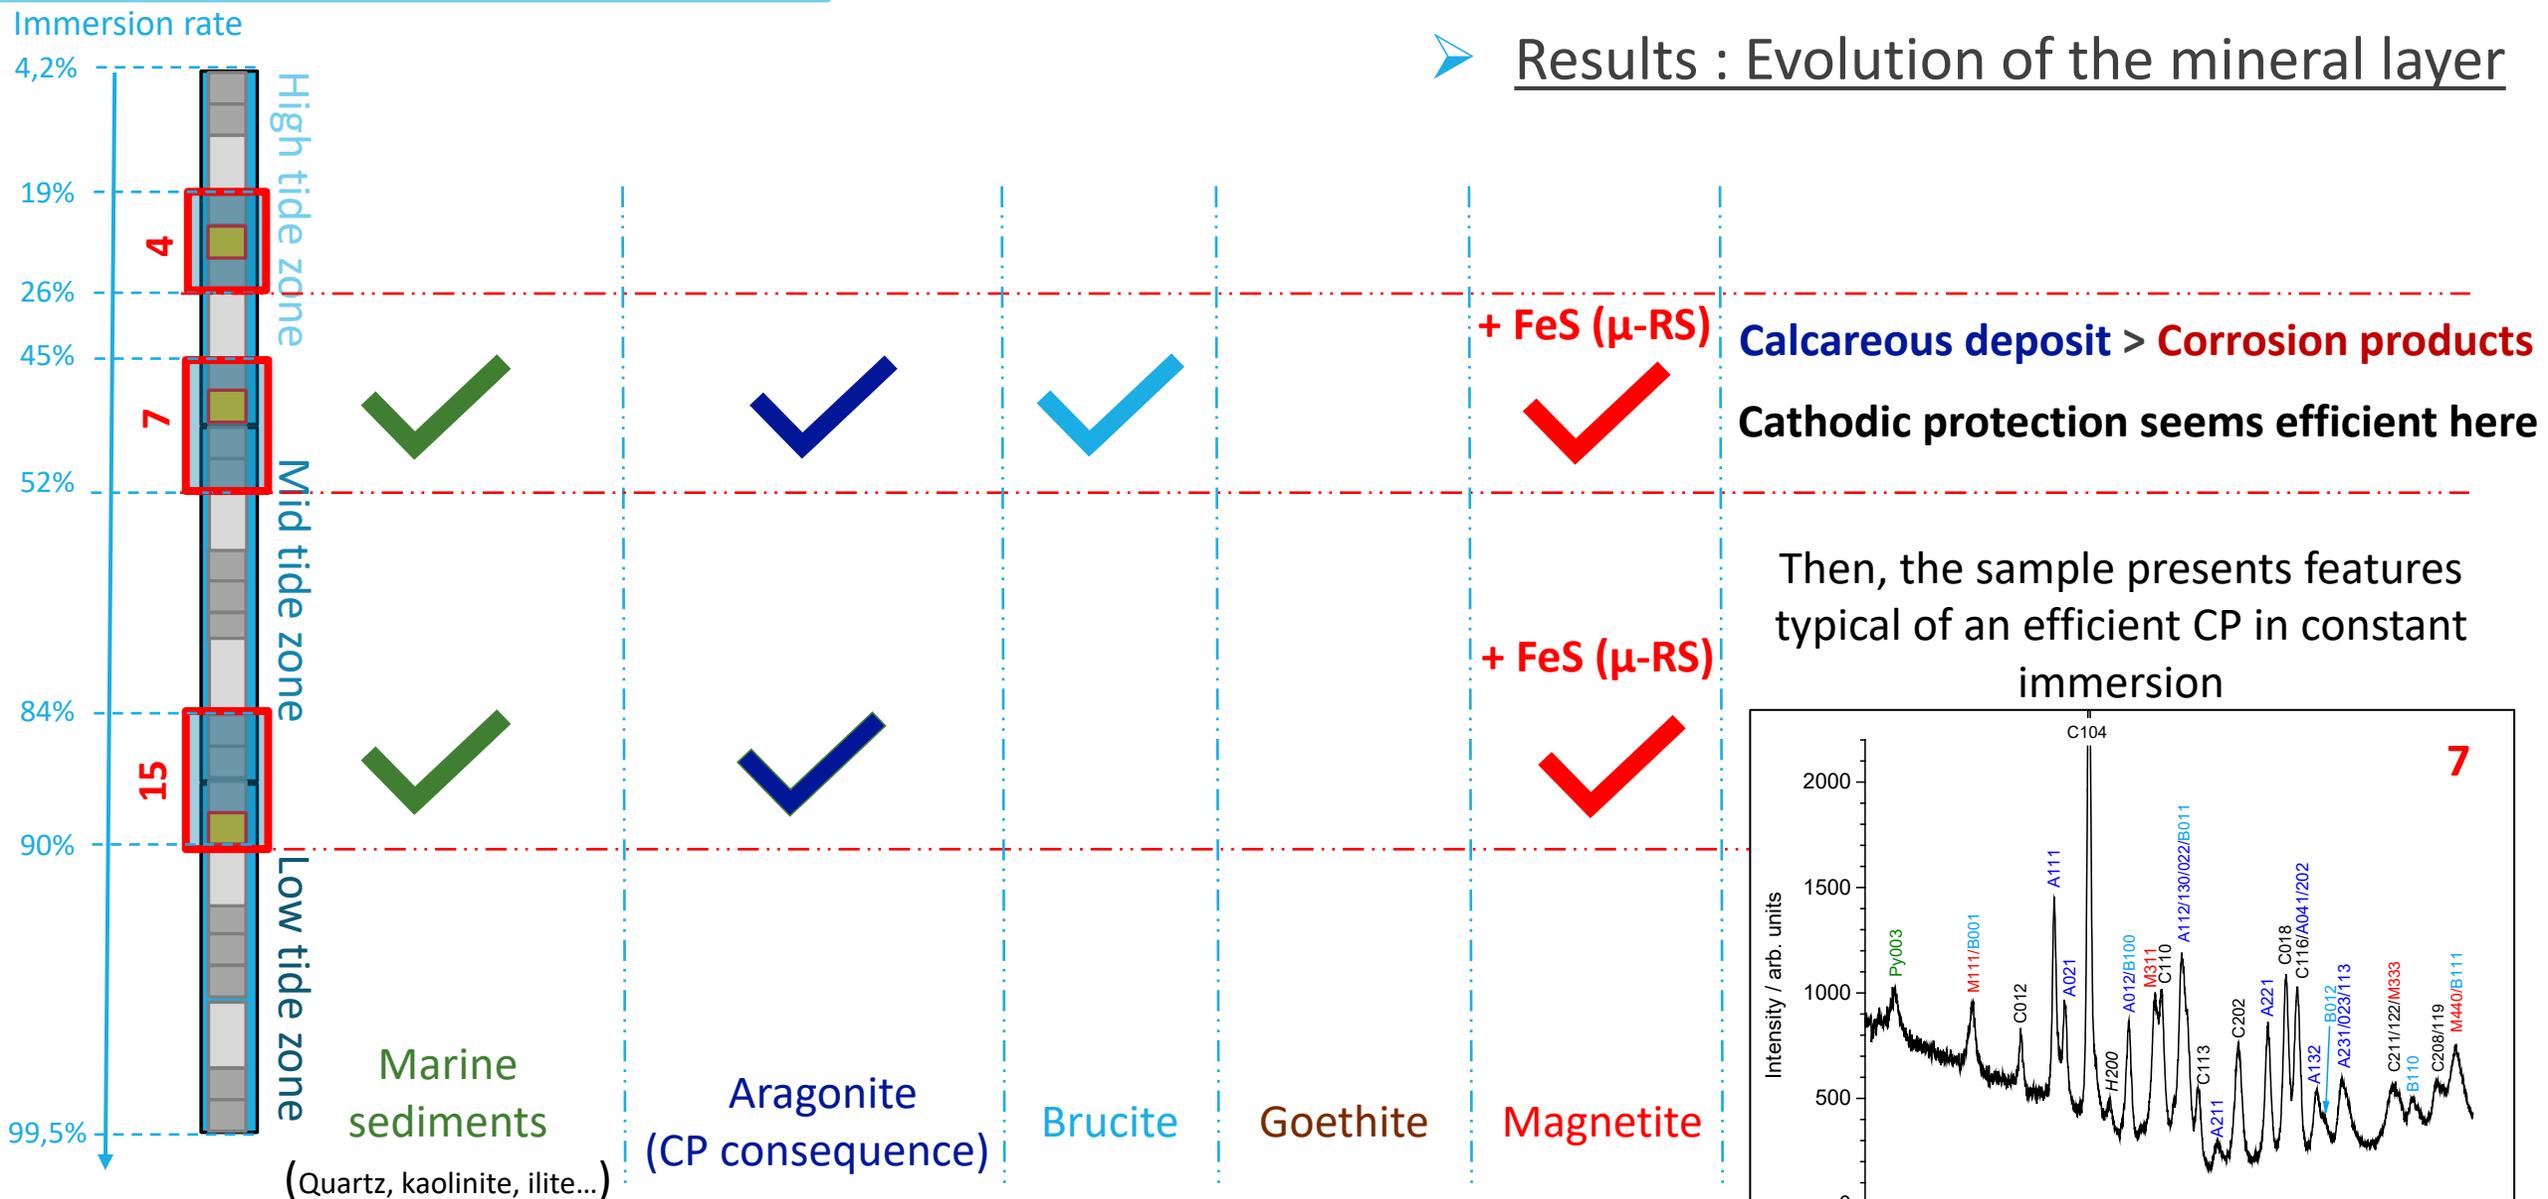
Results : Evolution of the mineral layer

Calcareous deposit > Corrosion products
Cathodic protection seems efficient here

Then, the sample presents features typical of an efficient CP in constant immersion

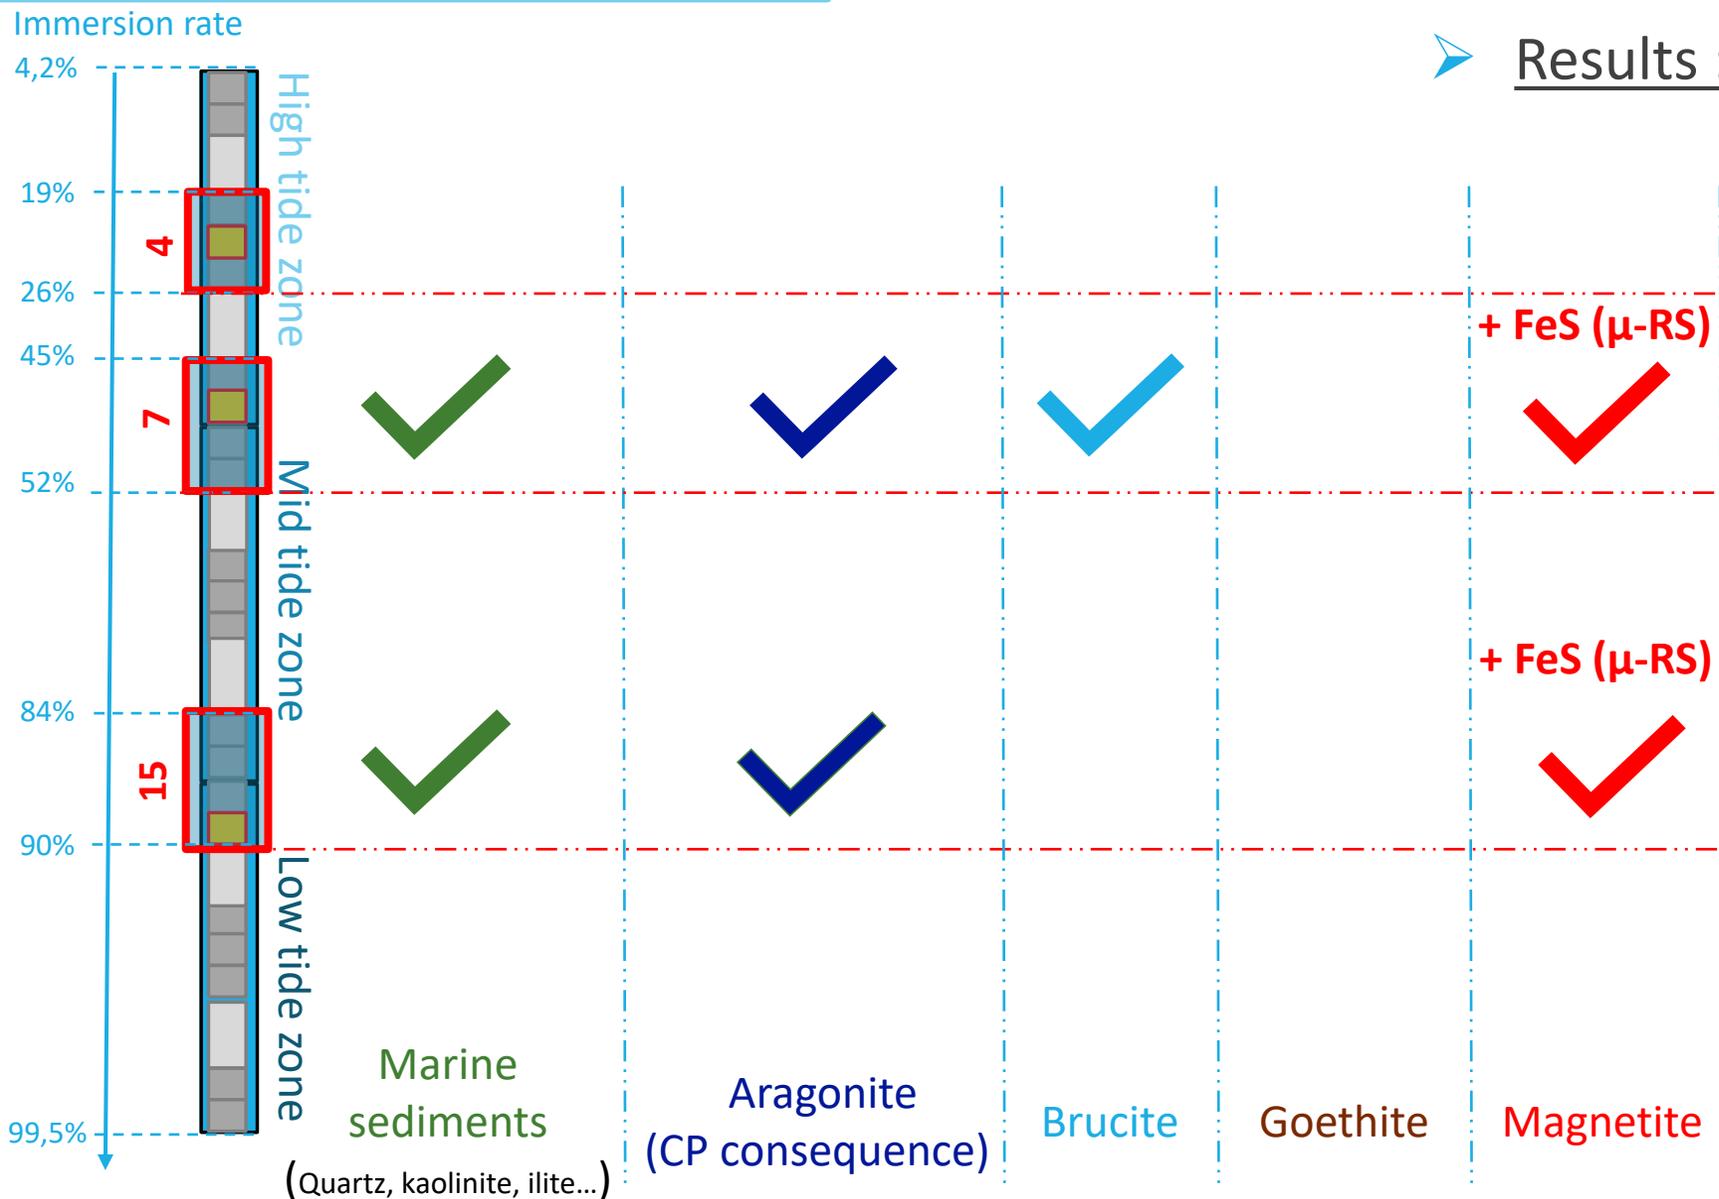
Results : Evolution of the mineral layer

Brucite = Unexpected

Residual water film \rightarrow CP efficient \rightarrow continuous pH increase \rightarrow Brucite precipitation

Then, the sample presents features typical of an efficient CP in constant immersion

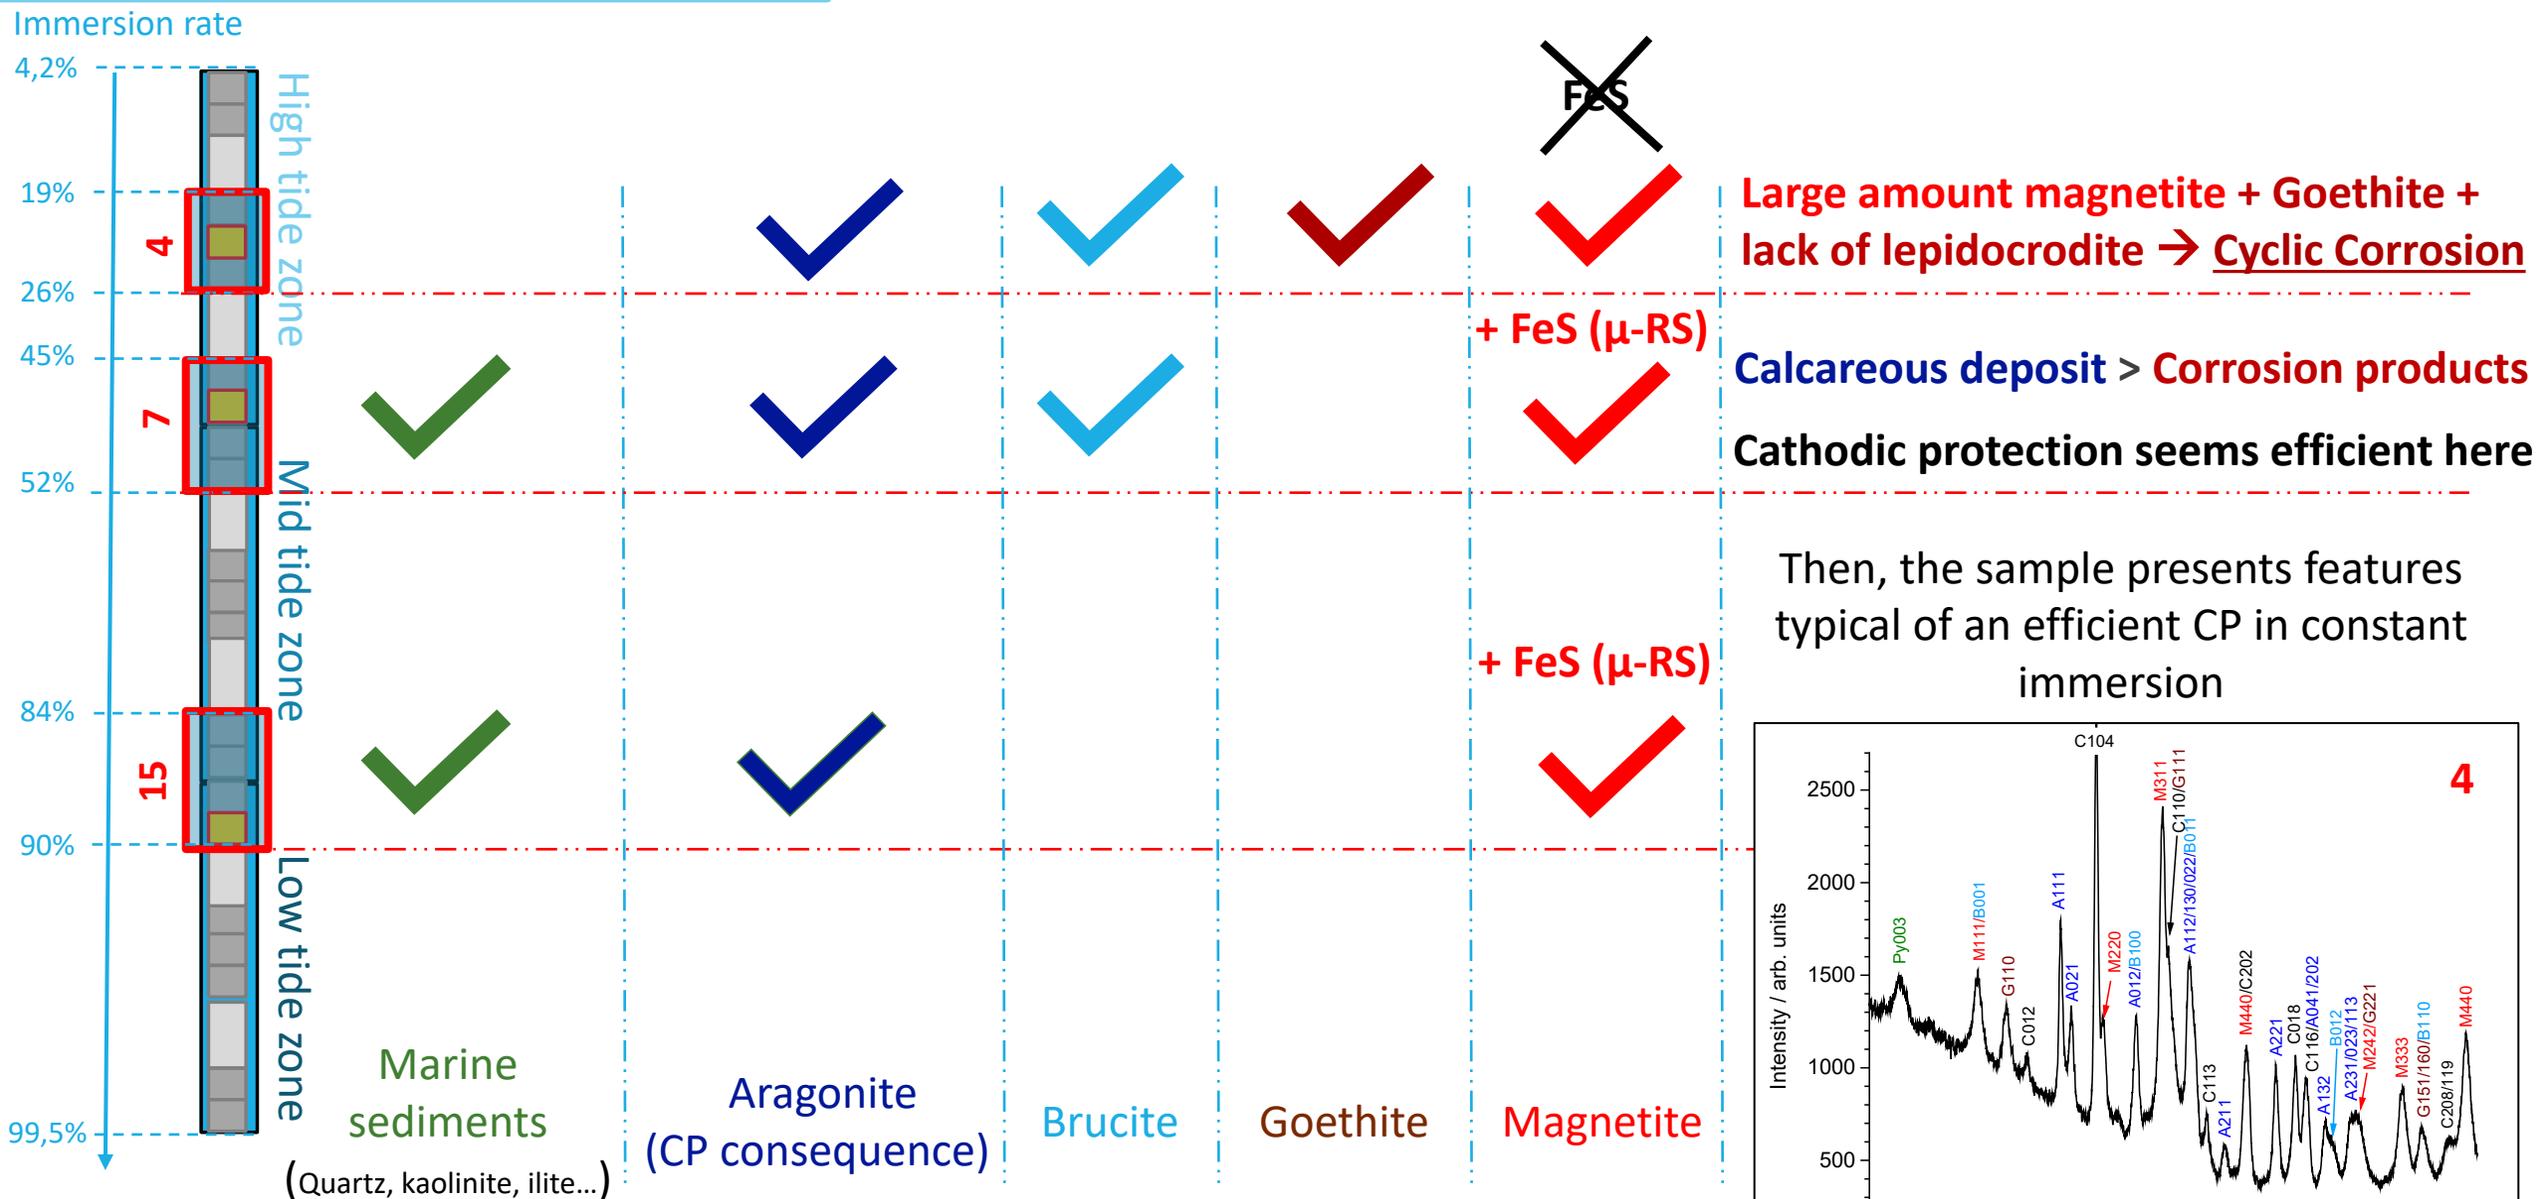
Large amount magnetite + Goethite + lack of lepidocrocite → Cyclic Corrosion

Calcareous deposit > Corrosion products

Cathodic protection seems efficient here

Then, the sample presents features typical of an efficient CP in constant immersion

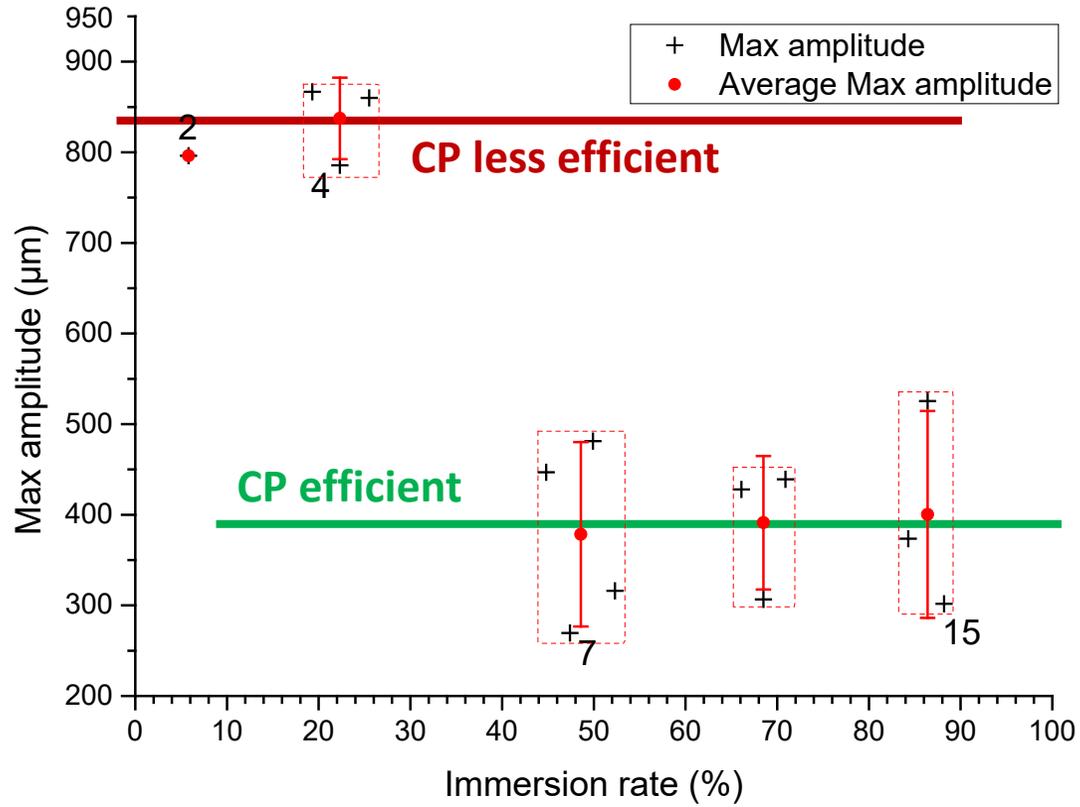
Optical microscopy

Results: Corrosion damage estimation

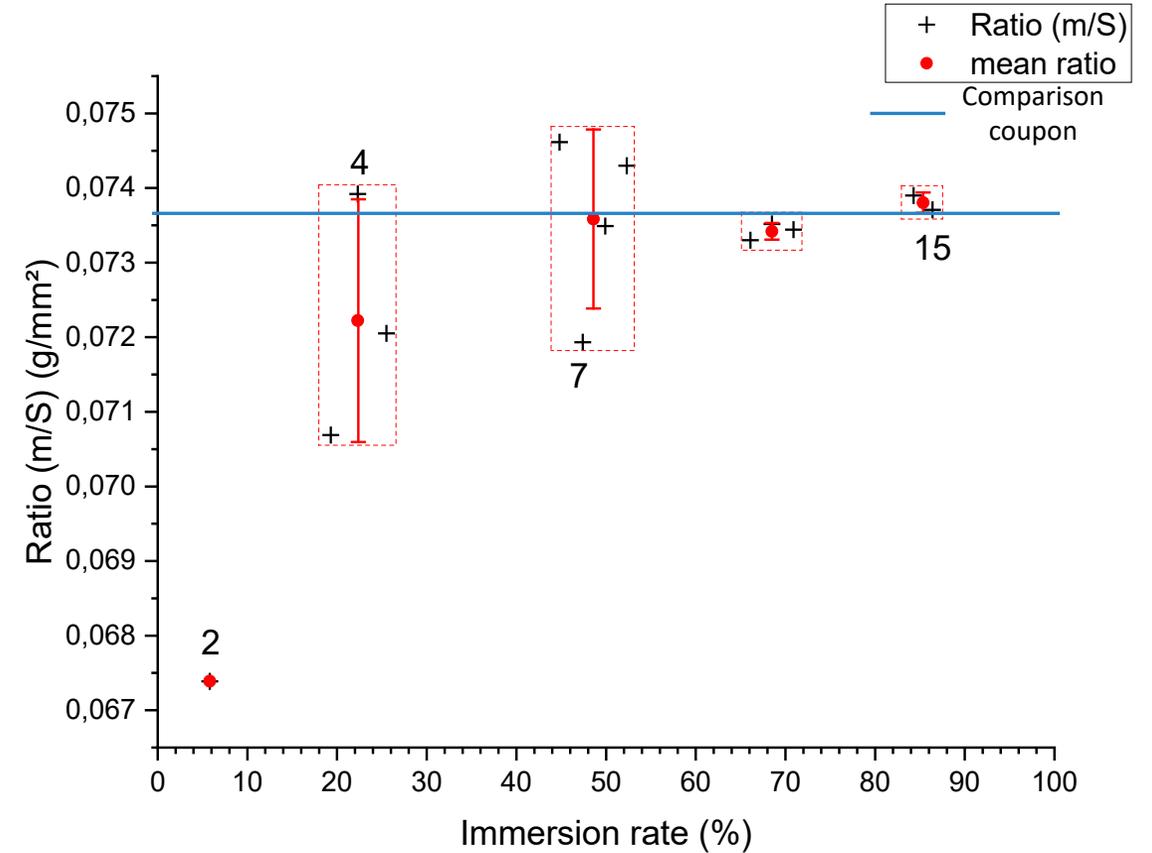
$$m/S \text{ ratio} = \frac{\text{mass}_{\text{bare coupon}}}{\text{Exposed surface}} = \rho \times e$$

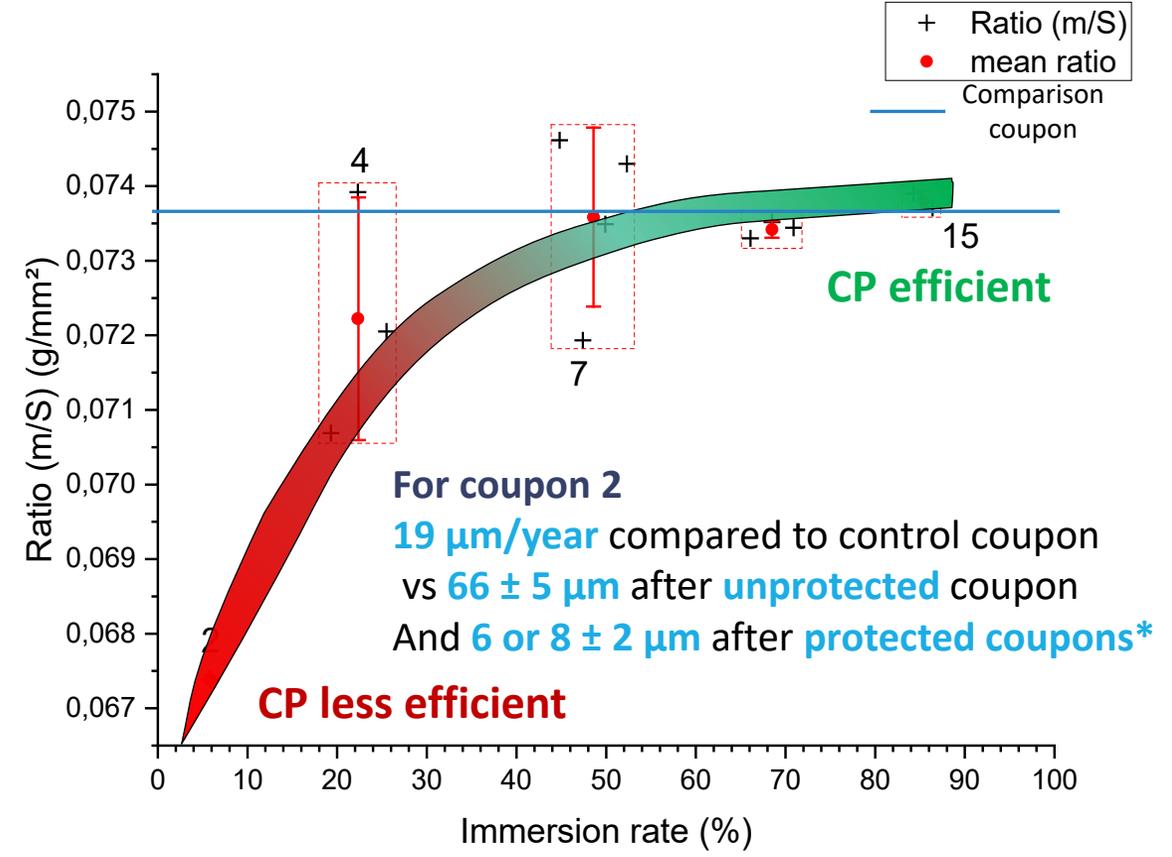
Results: Corrosion damage estimation

$$m/S \text{ ratio} = \frac{\text{mass}_{\text{bare coupon}}}{\text{Exposed surface}} = \rho \times e$$
